Bayerisches Staatsministerium für Wohnen, Bau und Verkehr  
Postfach 22 12 53 • 80502 München .....

**Standicherheit von Bauwerken bei Konstruktionen aus „Wolff“-Holzstegträgern mit harnstoffharzverklebte Generalkeilzinkenverbindungen**

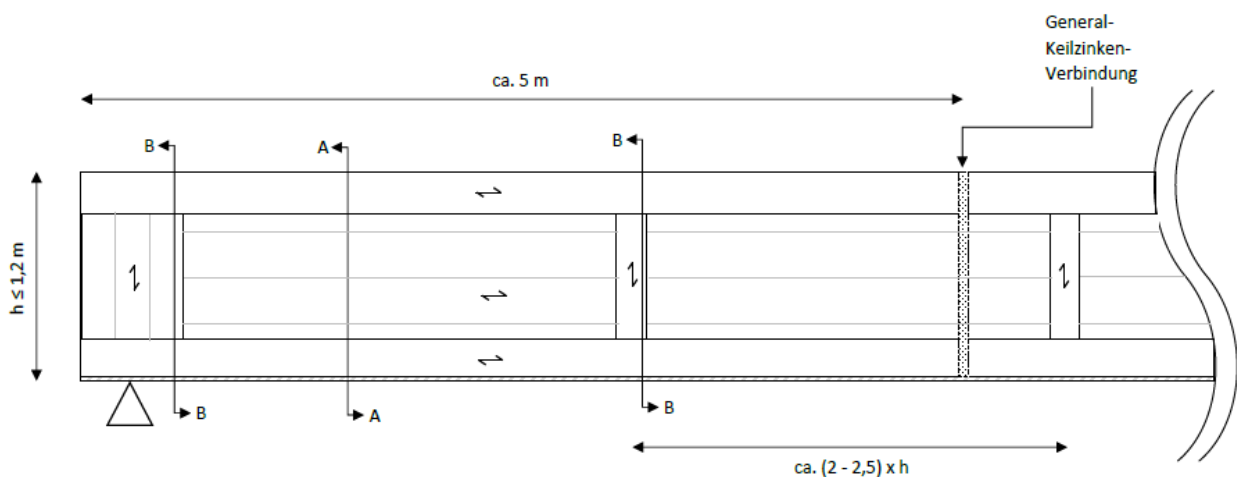
Bild 1: Ansicht „Wolff“-Stegträger (exemplarisch)

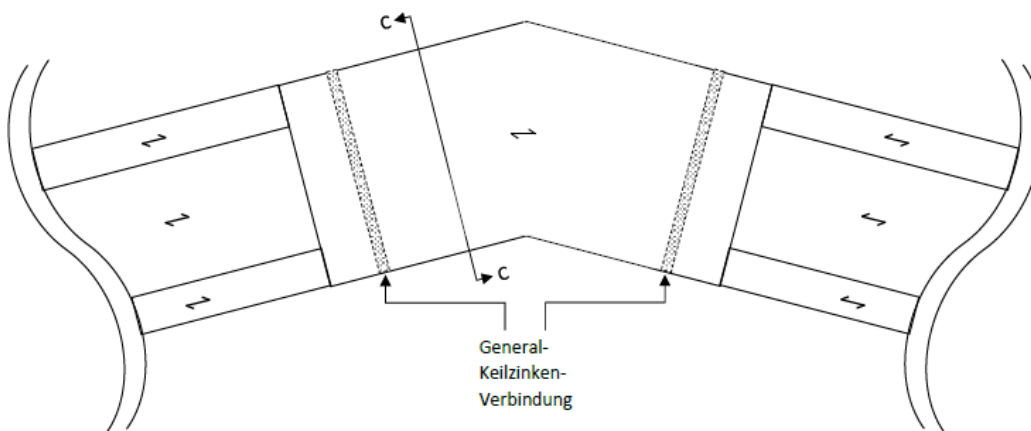
Bild 2: Ansicht Firstpunkt „Wolff“-Steg-Satteldachträger (exemplarisch)

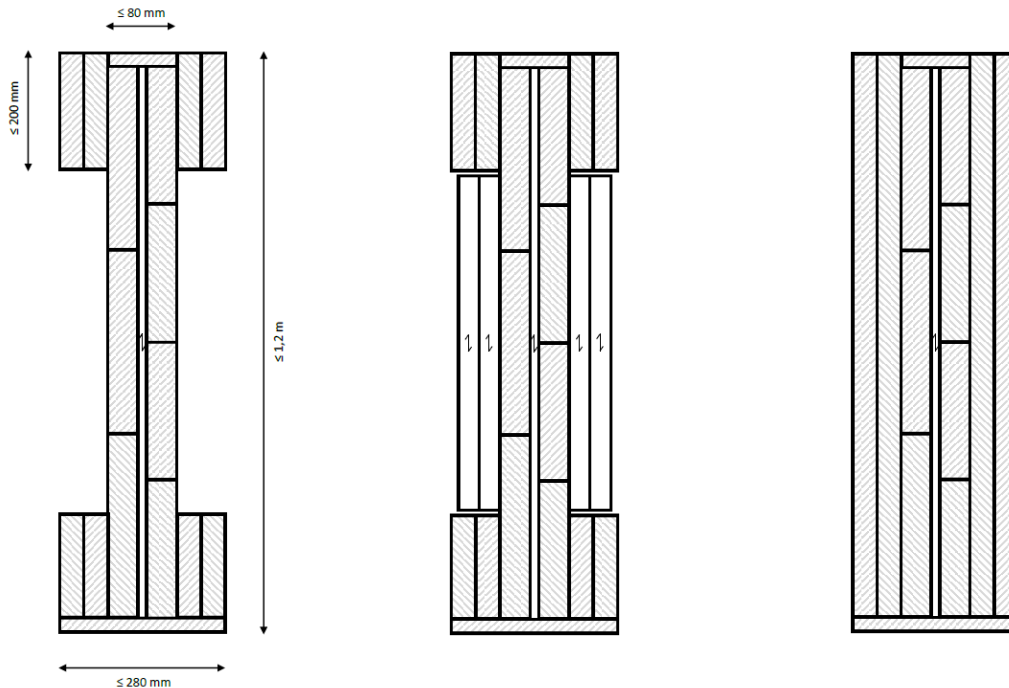
Bild 3: Schnitte „Wolff“-Stegträger: A-A Regelquerschnitt; B-B Querschnitt mit Stegaussteifung Feld u. Auflager; C-C Querschnitt in Firstbereich mit Verstärkung über Deckbretter (exemplarisch)
